Kiek ins nao bove

Uitgemergeld

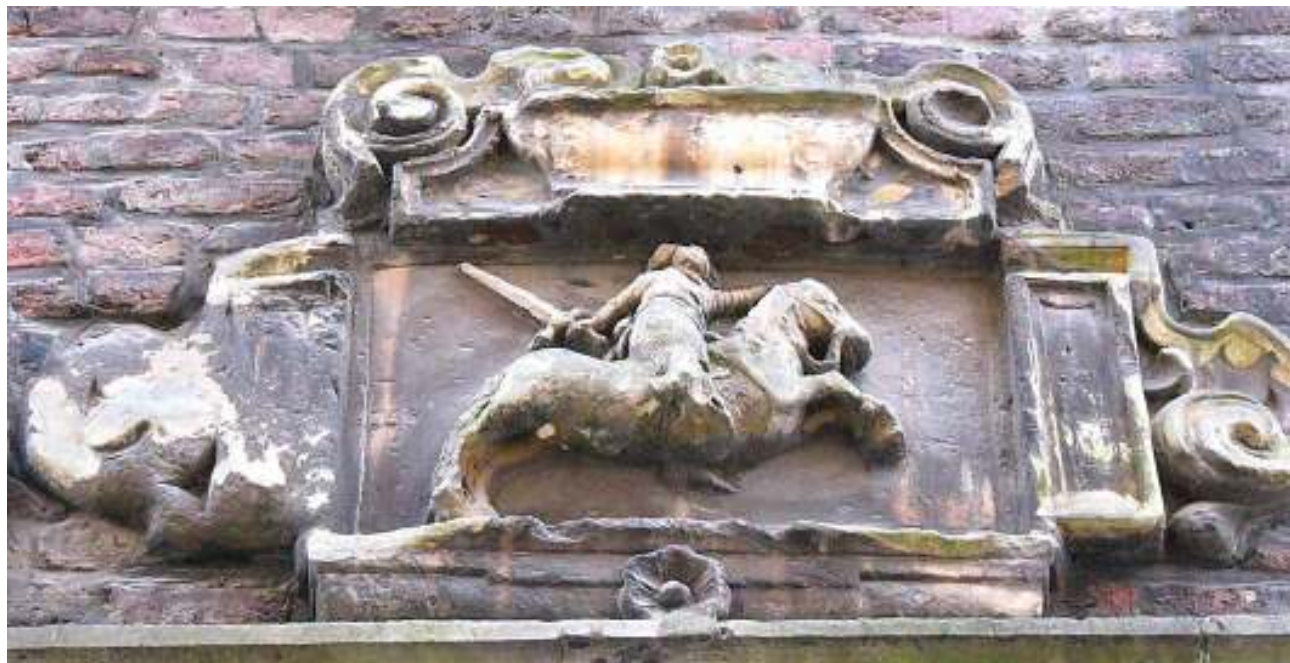
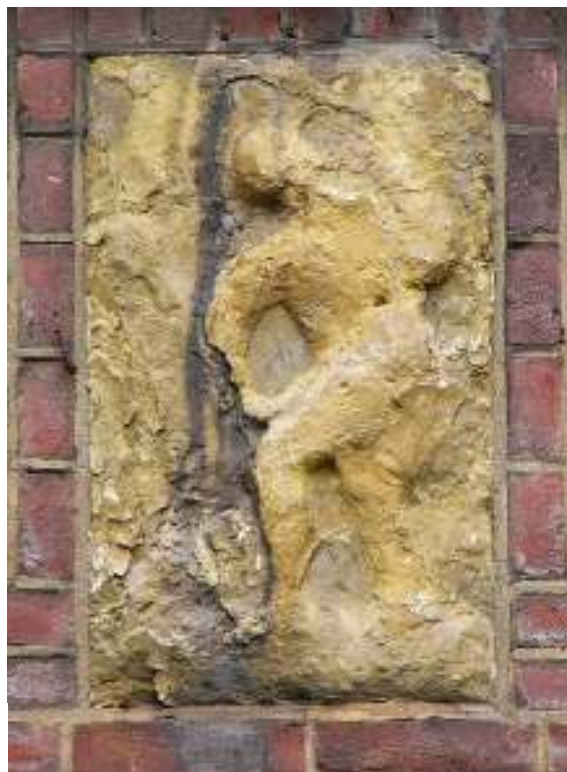
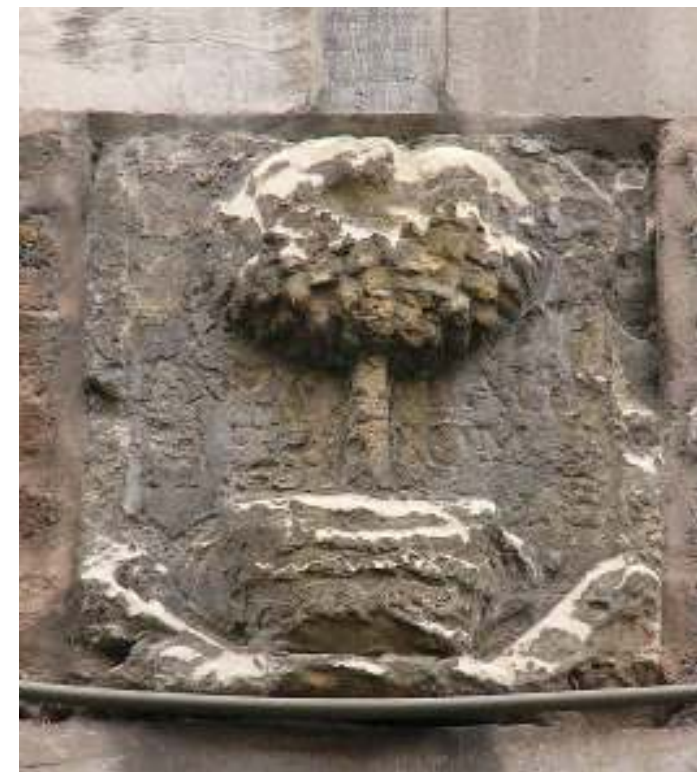
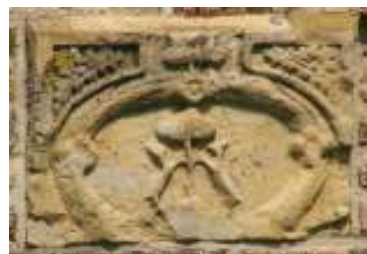
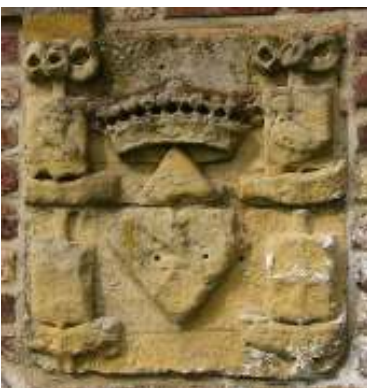
Mergel, de zachte steensoort uit de Zuid-Limburgse bodem, was in ruime mate voorhanden én gemakkelijk te bewerken. In tegenstelling dus tot de hardere Naamse steen betrekkelijk goedkoop en werd dan ook veel als bouw materiaal gebruikt. Voor het maken van gevelstenen echter nooit erg in trek geweest. In het begin ziet het er allemaal prachtig uit (kijk maar eens in Valkenburg waar een hele hoop nieuwe stenen in

mergel zijn uitgevoerd). Maar onder invloed van de elementen 'versuikert' op de lange duur dit materiaal en brokkelen vooral de uitstekende delen naar verhouding snel af. De hier getoonde voorbeelden spreken voor zich. Onderdelen op de wapenstenen van Brienen – Valzolia op het bruggetje naar kasteel Geusselt zijn flink beschadigd. Dat geldt ook voor Sint Christoffel, Koestraat 23, die nauwelijks meer als zodanig herkenbaar is. De ridder, Ridderstraat 1, nog wel, maar is ook niet meer helemaal 'fris'. En op het versleten laurierboompje van M. Smedenstraat is met een beetje moeite nog vaag de naam te lezen: IN DE LAUW RIER BOMEN.

De oplossing? Schoon maken die handel en een beschermende verflaag aanbrennen.

Een beproefde methode om de levensduur van de steen te verlengen. (Mocht u zich afvragen waarom de toren van de St. Jan rood geverfd is, dan weet u nu waarom).
